## IR-Drop sur les PCBs

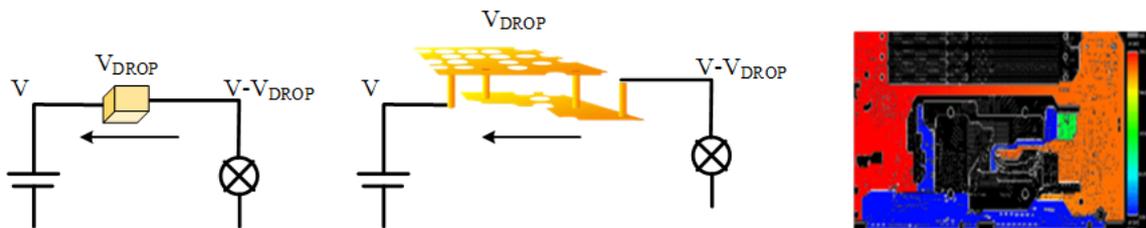
Avec l'analyse IR-drop, le concepteur de PCB peut voir où un plan a trop de trous, une piste est trop étroite et trop longue ou il n'y a pas assez de vias placés. Dans ces cas, la tension chute. La résistance peut être calculée avec un solveur de champ et une simulation montre les résultats sous forme de courant, de chute de tension et d'augmentation de température.
